PM
Noggrannhet

Höjdmodellens noggrannhet

Lantmäteriet Informationsförsörjning

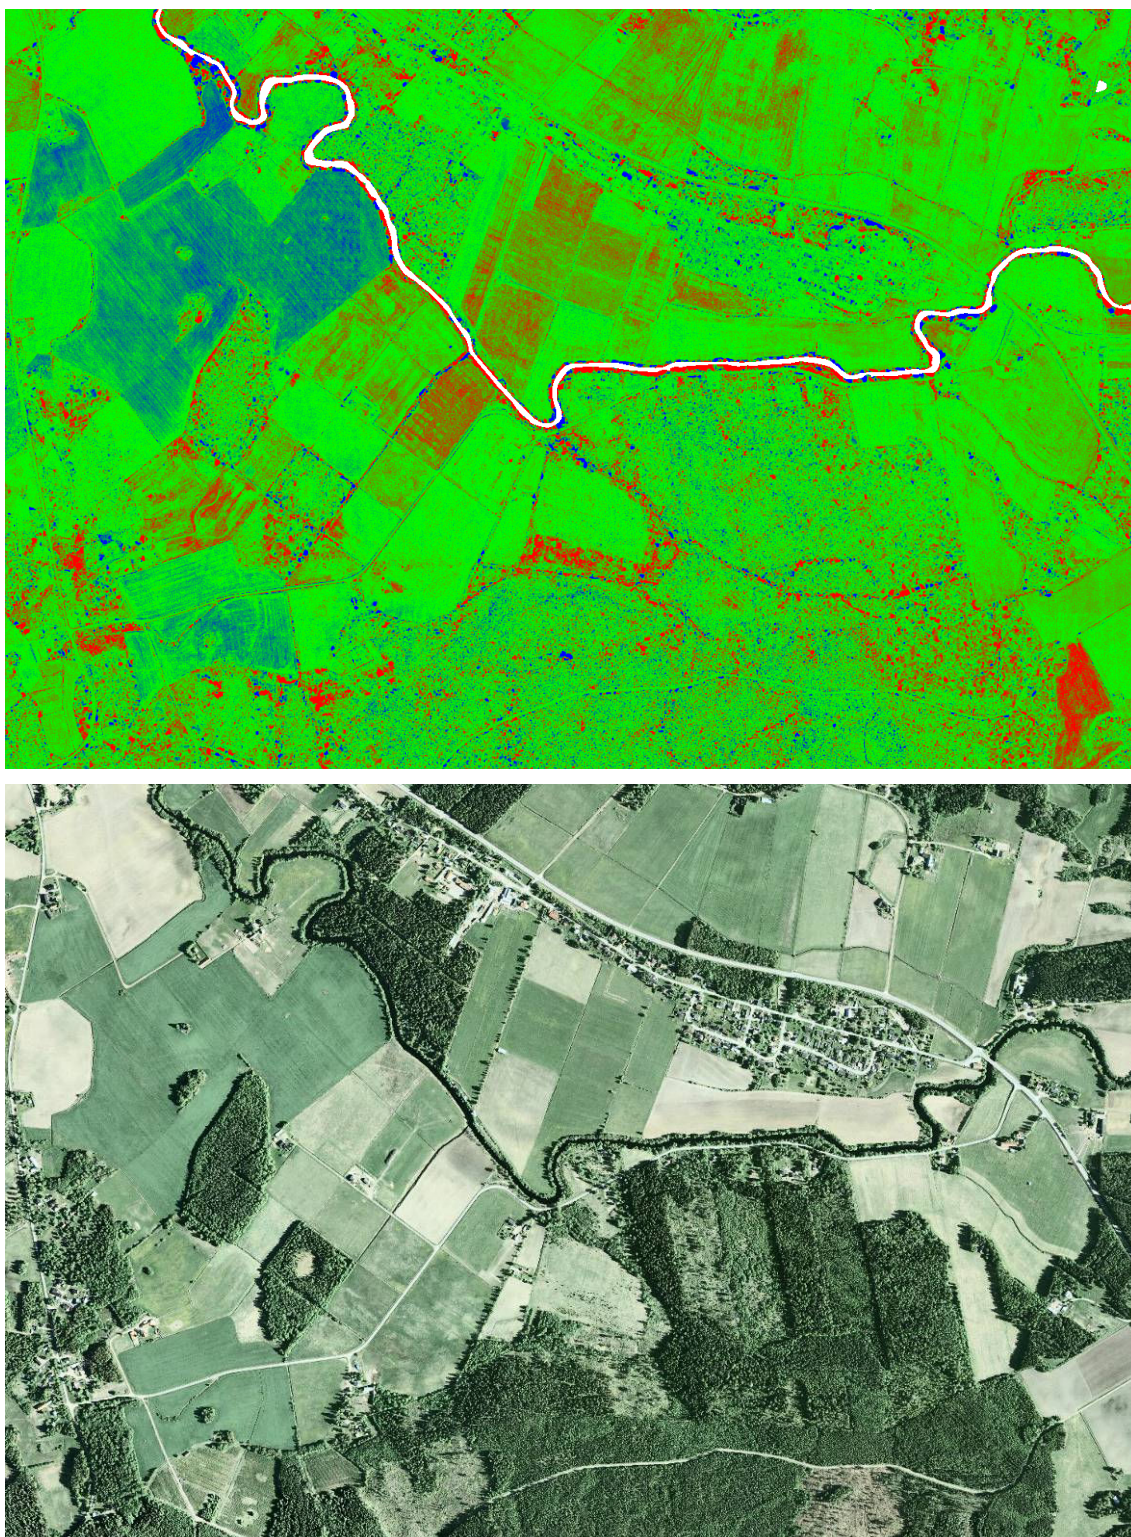
Figur 1 Den övre bilden visar differensen mellan två höjdmodeller skannade vid olika tidpunkter. Bilden är grön vid 0 och blir helt röd respektive blå vid ± 0.4 meters avvikelse. Notera det allmänna bruset i skogsmark, samt hur odlad mark påverkas av gröda och årstid. Den nedre bilden är ett ortofoto med samma utsnitt.

Genom att subtrahera de färdiga höjdmodellerna (i form av grid) från varandra kan man få en uppfattning om noggrannheten i modellerna, och dessutom om hur felen är fördelade i landskapet (se bilden nedan). Resultat från jämförelsen:

Om man antar att den ena modellen är felfri skulle detta RMS kunna ses som ett bra mått på den andra modellens noggrannhet. Tyvärr kan det vara så att båda modellerna är felaktiga på samma plats, och därför bör den sanna noggrannheten vara något sämre, troligen i linje med resultaten från jämförelser mot geodetiska mätningar från kommuner (se ovan).

Felen i höjdmodellen är inte jämt fördelade i landskapet. Dels finns skillnader kopplade till själva laserskanningen, dels finns skillnader som beror på terrängtyp och årstid. Bilden ovan från jämförelsen av dubbla laserskanningar ger en uppfattning om hur felen kan vara spridda i landskapet.
