ARTIKEL PUBLICERAD I SKMF:S TIDSKRIFT SINUS NR 3 2020, SID 16–19

Sveriges riksgränser

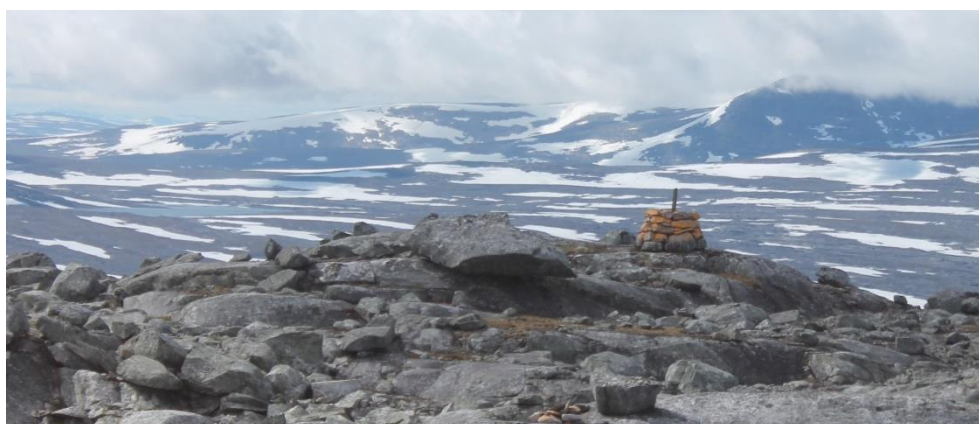
Figur 1: En helikopterrekognoscering längs hela den norra delen av riksgränsen mellan Sverige och Norge har genomförts för att få reda på restaureringsbehovet hos riksrösen och övriga gränsmärken. Bild: Michael Munter.

För att få reda på restaureringsbehovet hos riksrösen och de övriga gränsmärkena inleddes det svenska praktiska gränsöversynsarbetet med en rekognoscering längs hela den norra delen av den norska gränsen, se Figur 1. Rekognosceringen utfördes från helikopter i augusti 2020 och då kunde det också konstateras att gränsgatan bitvis var kraftigt igenväxt.

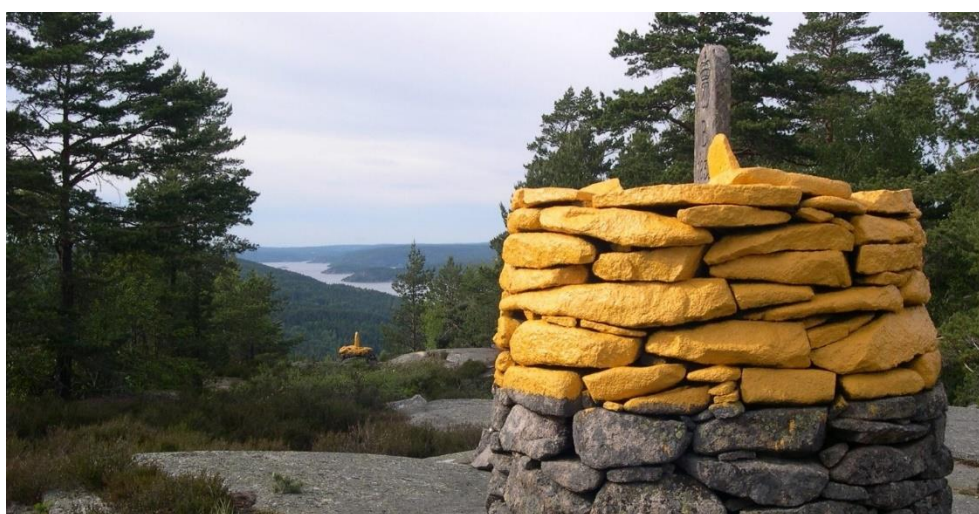
Figur 2: Restaurering av ett riksröse innebär att det görs rent, gulmålas samt vid behov staplas om och att dess hjärtsten rätas upp i vertikalt läge. Bild: Tor Erik Bakke, Kartverket.

Riksrösen och de övriga gränsmärkena kommer 2021–2023 under ledning av projektledaren Michael Munter att restaureras, gulmålas och inmätas, se Figur 2.

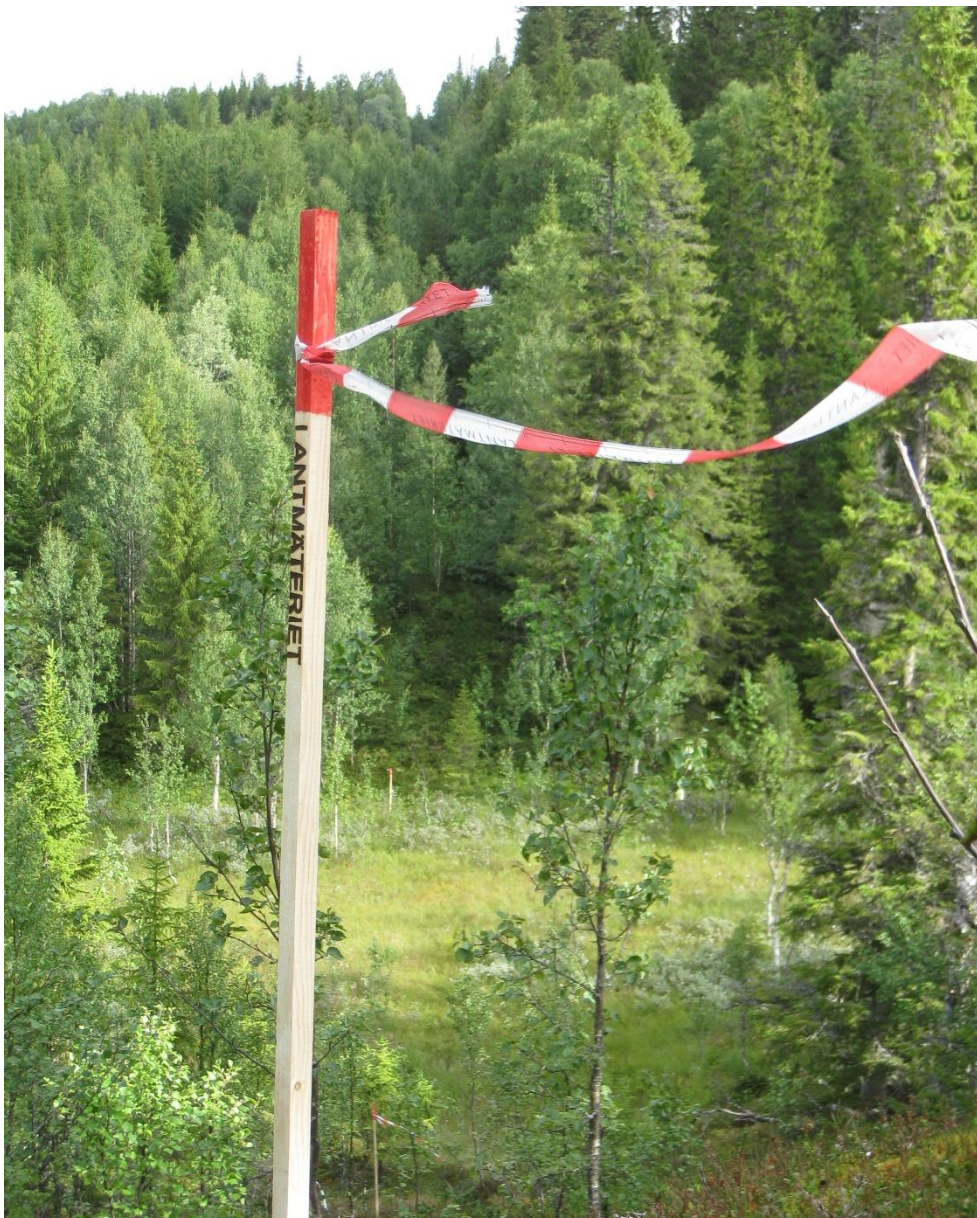
Figur 3: För att underlätta röjningen av gränsgatan mellan Sverige och Norge till en bredd av fem meter stakas gränslinjen där behov finns ut med stakkäppar. Bild: Dan Norin.

Arbetena inleds redan under 2020 och den slutliga dokumenteringen är planerad för 2024. Gränsgatan kommer också att huggas upp och göras fri från träd och buskar till sin bredd av fem meter (2,5 meter in i vardera landet). För att säkerställa gränsgatans läge under trädgränsen och underlätta röjningsarbetet används inmätningar av riksrösen för att staka ut gränslinjerna mellan dessa med stakkäppar, se Figur 3 och 4. Det bör vidare understrykas att ovannämnda arbeten inte föranleder någon förändring i gränsens läge eller definition. För samtliga arbeten är det också viktigt att ha kontakt med fastighetsägare och andra intressenter längs gränsen.

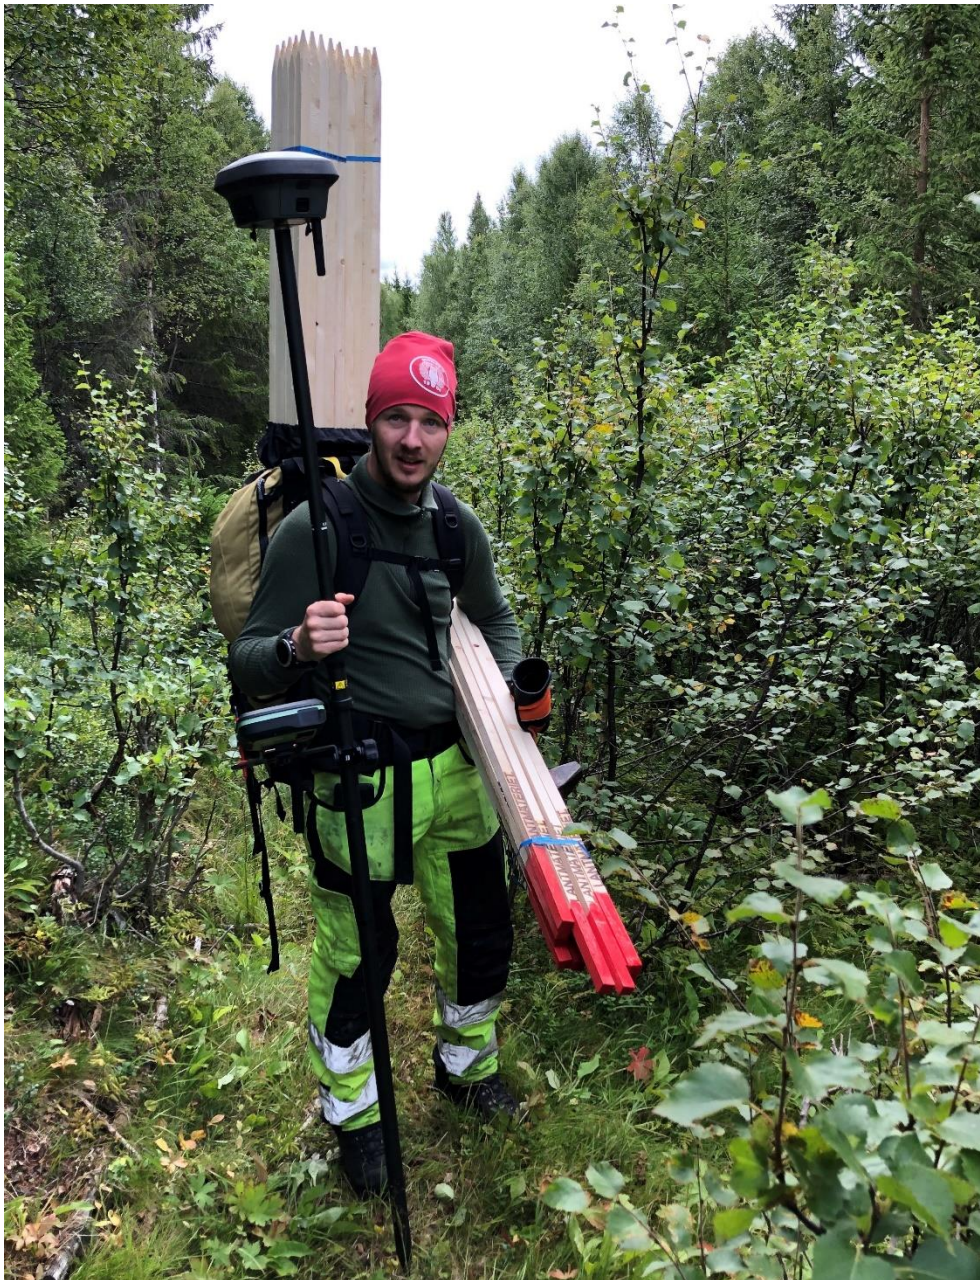
Figur 4: Utstakning av riksgränsen mellan Sverige och Norge är ett fysiskt ansträngande arbete med goda möjligheter till närkontakt med den frodiga vegetationen. Bild: Michael Munter.

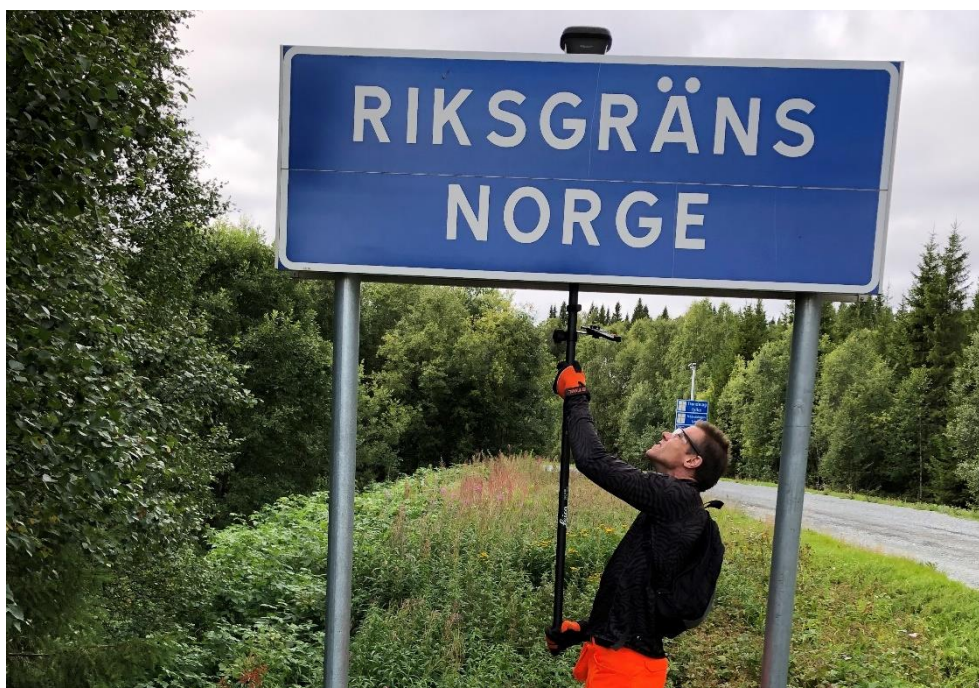
Figur 5: Samtliga gränsmärken på riksgränsen mellan Sverige och Norge, inklusive de skyltar som är uppsatta vid de ställen där vägar och vandringsleder korsar gränsen, kommer att mätas in med satellit teknik (huvudsakligen nätverks-RTK). Bild: Kent Ohlsson.

Satellit teknik (GNSS) huvudsakligen via nätverks-RTK används för såväl inmätningarna som för utstakningarna, se Figur 5.

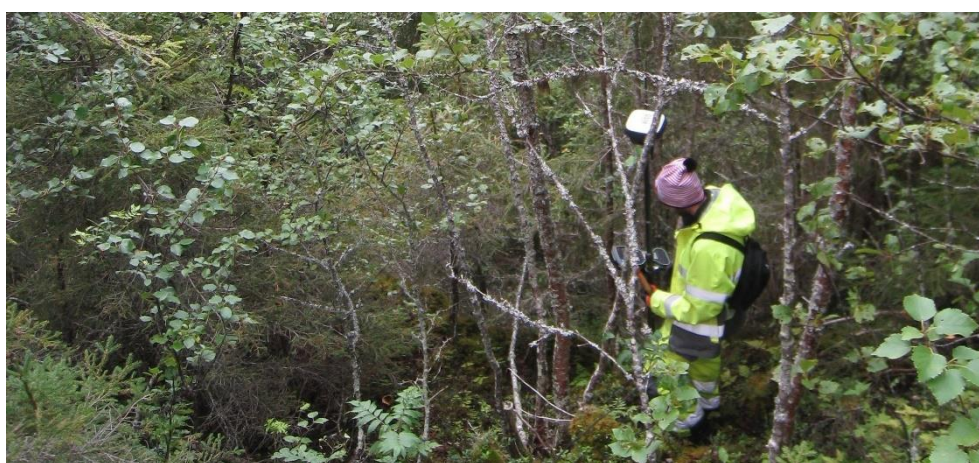
Figur 6: Då gränsgatan mellan Sverige och Norge sedan den senaste översynen bitvis är rejält igenväxt, så underlättas RTK-utstakning av den genom att utnyttja samtliga tillgängliga satellitsystem (GPS, Glonass och Galileo). Bild: Dan Norin.

I vissa områden med bristfällig mobiltelefon täckning kan det också bli aktuellt med gammal hederlig utstakning med teodolit. Kravet på lägeskvalitet för inmätningarna är i storleksordningen en decimeter (95 %). För att möjliggöra RTK-utstakning i den bitvis frodiga vegetationen tas samtliga tillgängliga satellitsystem med, se Figur 6, vilket genom testmätningar har visat sig öka tillgängligheten för nätverks-RTK (Norin, 2019). På vissa riktigt besvärliga sträckor kan det bli aktuellt att utföra utstakningen med den förenklade mätformen DGSS.
