ARTIKEL PUBLICERAD I SKMF:S TIDSKRIFT SINUS NR 4 2021, SID 20–22

Riksgränsöversyn med varierande fältarbete

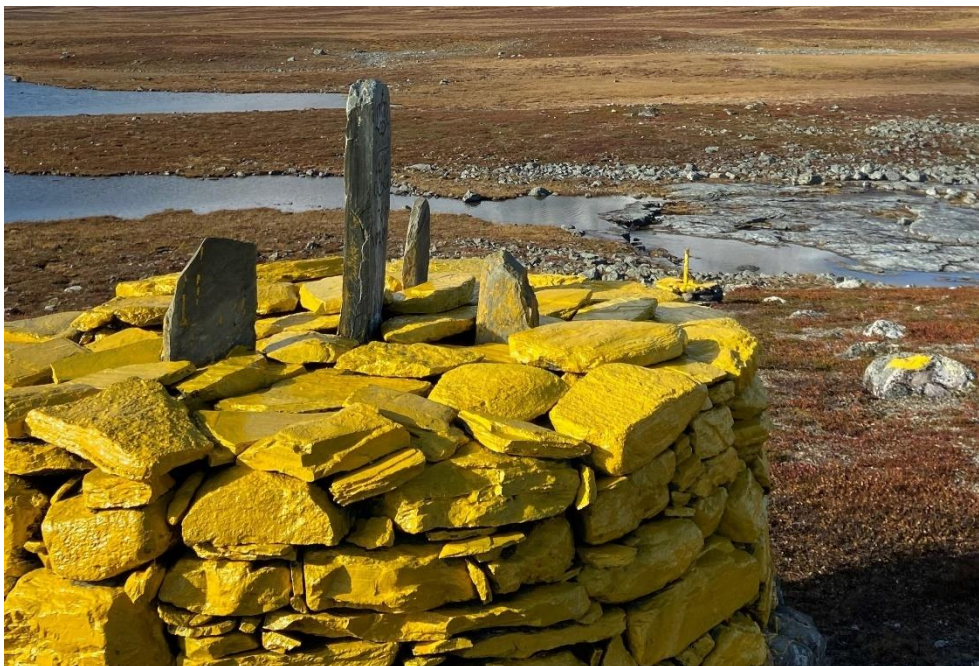
Figur 1: Riksrosen 289 från 1764 beläget söder om Treriksröset behövde staplas om från grunden innan det kunde gulmålas. Bild: Michael Gustavsson.

Riksgränsen mellan Sverige och Norge vilar på historiska grunder (Gustafsson, 1995 och Norin, 2020). Den går fram både på själva landbacken och i sjöar och vattendrag. På landbacken definieras dess sträckning av riksrosen, som huvudsakligen består av runt 1,5 meter höga tormmurade stenrosen med en imponerande hjärtsten i mitten, se Figur 1.

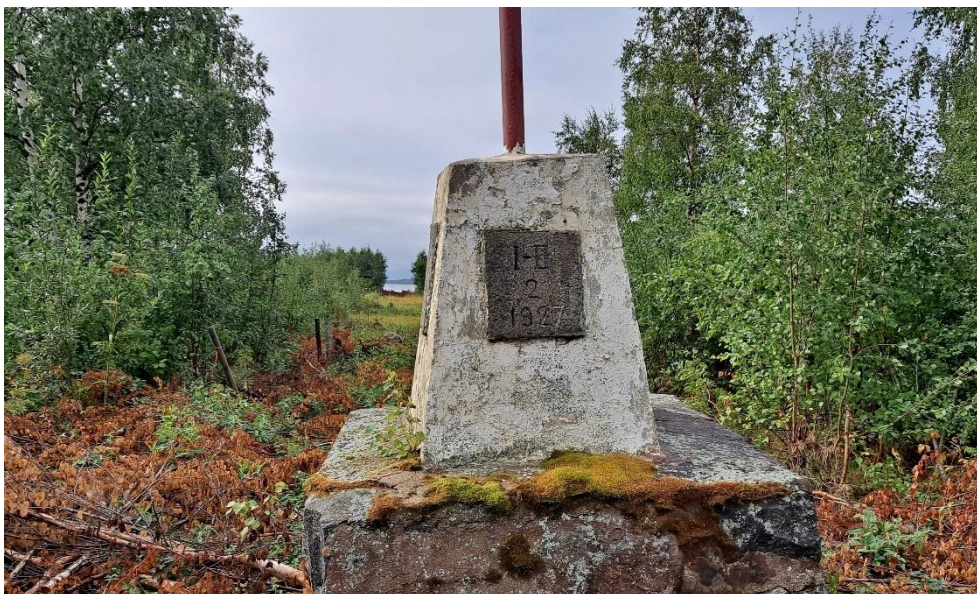
Figur 2: Finska myndigheter har under sommaren 2021 röjt upp en sträcka på över 300 meter för den fem meter breda gränsgatan på ön Kataja i Haparanda skärgård, där det finns två riksrösen för riksgränsen mellan Sverige och Finland. Bild: Marko Sievänen, Metsähallitus/Forststyrelsen.

Riksgränsen mellan Sverige och Finland följer huvudsakligen djupfåroarna i Könkämäälven, Muonioälven och Torneälven. De ställen där den går fram på landbacken inskränker sig till en kort sträcka vid Trerikrsröset, ett avsnitt runt Haparanda, några öar i Haparanda skärgård samt passagen av ön Märket i Ålands hav. Kataja är en av öarna i Haparanda skärgård som riksgränsen korsar och här finns även Sveriges östligaste punkt. Under sommaren 2021 har finska myndigheter röjt upp en sträcka på över 300 meter för den fem meter breda gränsgatan på ön, se Figur 2.

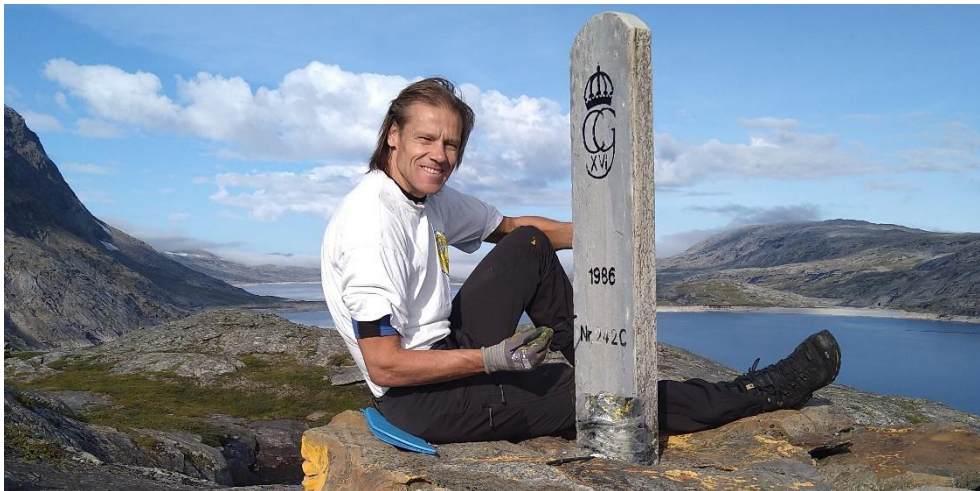
Figur 3: Vid restaurering av riksrösen behöver de kungliga monogrammen på hjärtstenarna omsorgsfullt målas i. Bild: Anders Frisk.

Totalt finns det 642 riksrösen längs riksgränsen mellan Sverige och Norge och nära hälften av dem uppfördes under 1700-talet. En viktig del i översynen av riksgränsen är att restaurera dessa för gränsens tydlighet, samtidigt som de är fascinerande kulturarv. På hjärtstenen ska inskriptionerna vårdas och fyllas i med svart färg, vilket är ett pillrigt precisionsarbete i tidvis nollgradiga ishavsvindar, se Figur 3. De kungliga monogrammen, som för 1700-talsrösen gäller den svenska kungen Adolf Fredrik och den danska kungen Fredrik V, kan vara speciellt knepiga. En restaurering innebär även att vid behov stapla om röset samt att göra det rent från mossa och annan växtlighet och gulmåla basens övre halva.

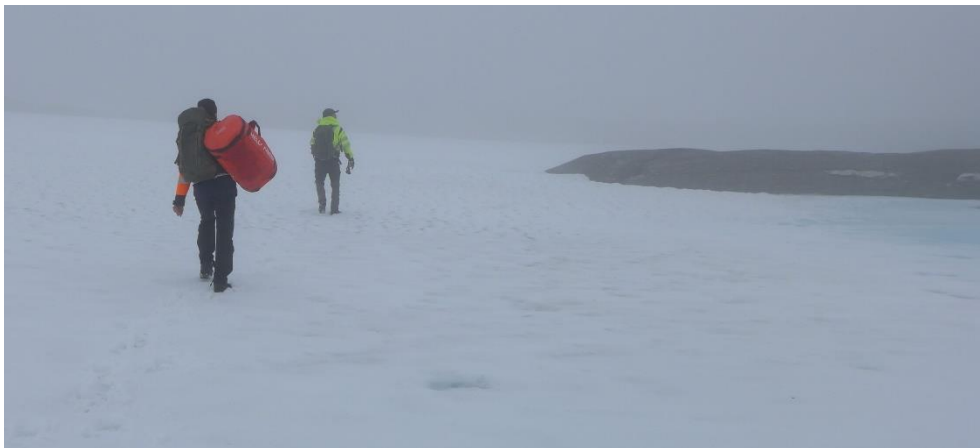
Figur 4: Personal från Lantmäteriet på väg att inspektera området och markeringarna runt den omarkerade brytpunkt längs riksgränsen mellan Sverige och Norge som ligger på en glaciär uppe på det 1370 meter höga Skuoagecohkka. Bild: Anders Frisk.

Den svenska gränskommissionen ansvarar under pågående översyn för den norra delen av gränsen, från riksröse 185B i höjd med Valsjöbyn i norra Jämtland upp till Treriksröset. Fältarbetet inleddes i begränsad utsträckning under 2020, men under 2021 har personal från Lantmäteriet varit ute under hela fältsäsongen, se Figur 4. Förutom högst varierande väderlek innebär fältarbetet även fysiska utmaningar som långa vandringar med mycket packning i krävande fjällterräng. För att ta sig till de mer svårtillgängliga riksrösen använder sig fältpersonalen av helikoptertransporter.

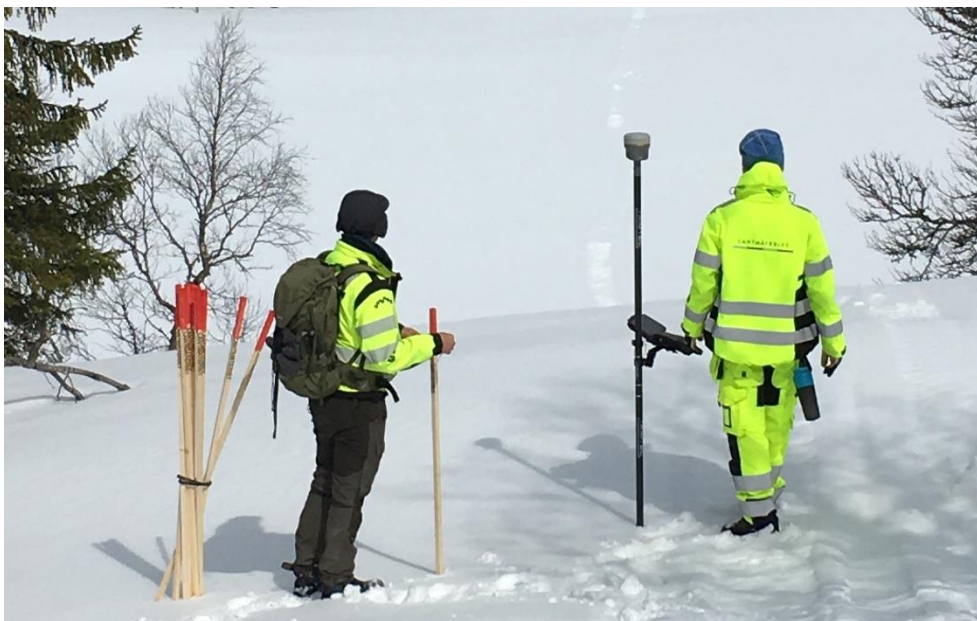
Figur 5: För att underlätta röjningen av gränsgatan till en bredd av fem meter stakas gränslinjen ut med stakkäppar där behov finns nedanför öppna fjällområden. Bild: Dan Norin.

Inmätningen av riksrösen ligger även som grund för den utstakning av gränslinjen som görs i skogsterräng, se Figur 5. Genom utstakningen kan en röjning av den bitvis kraftigt igenväxta gränsgatan göras i ett säkerställt läge. Det bör också understrykas att ovannämnda fältarbeten inte föranleder någon förändring i gränsens läge eller definition.

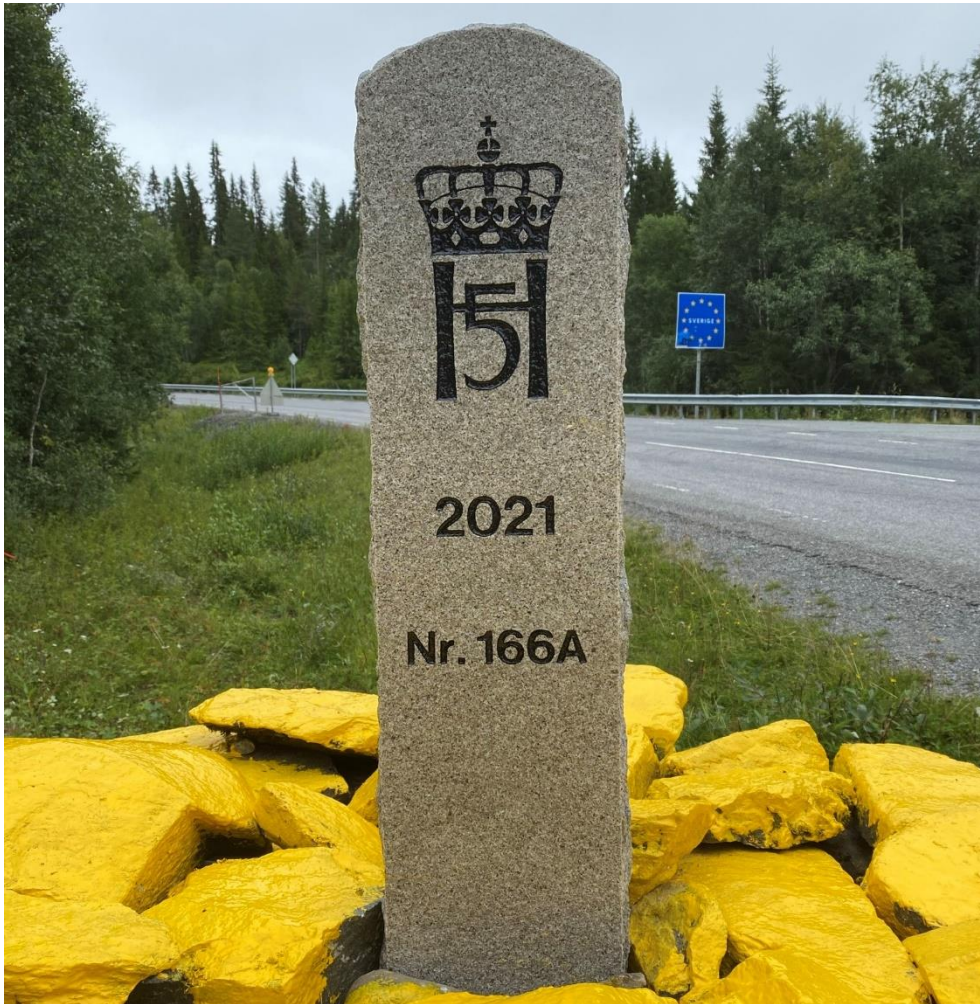
Figur 6: Riksroset 166A i mellersta Jämtland, som var i behov av en ny hjärtsten, blev det första riksroset som fick en ny hjärtsten med året 2021 och kung Harald V:s monogram på den norska sidan. Bild: Tor Erik Bakke, Kartverket.

hjärtstenen med året 2021 och som vid sidan av Carl XVI Gustafs monogram även har kung Harald V:s monogram sattes upp 17 augusti 2021. Det var den norska gränskommissionen som satte upp den hjärtstenen på riksroset 166A i mellersta Jämtland, se Figur 6. Under säsongen 2022 kommer minst fyra nya hjärtstenar att behövas på den norra delen. Fältarbetena kommer att fortsätta under 2022 och 2023, där en annan specifik insats för den svenska gränskommissionen blir att reparera skador på Tretriksroset.
